# NMふれす

発行日:2009/7/25. Vol-262

# ウォーターコートの耐久効果を立証!

# ウォーターコート施工車長期耐久性テスト報告

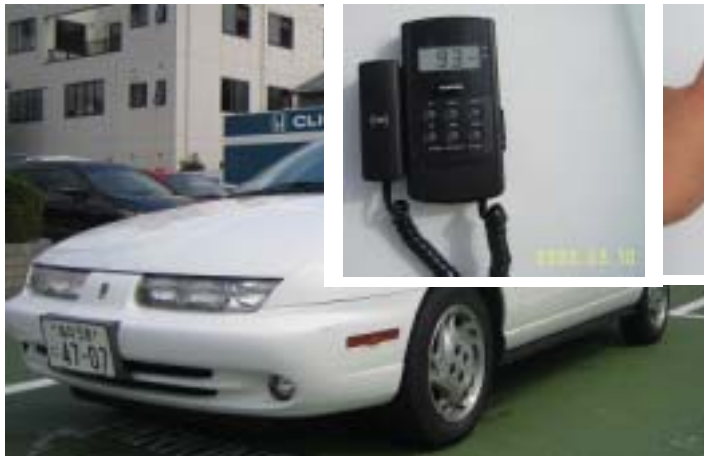
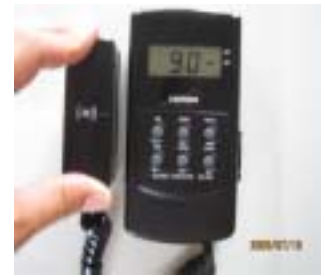
車種	測定日	平均光沢度
サターン	2003.3.10	93
	2008.3.12	90
	2009.7.15	90

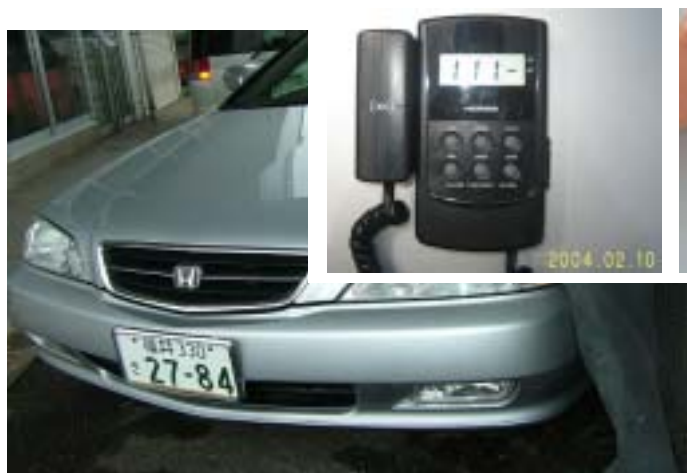
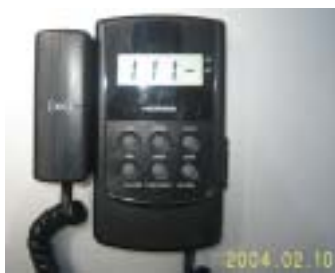
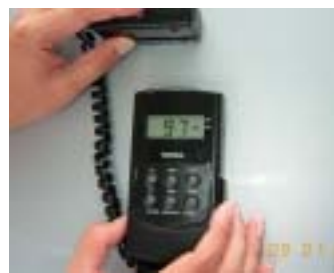
車種	測定日	平均光沢度
ホンダオプア	2004.2.10	111
メカ(インスパイアー)	2009.1.25	97
	2009.7.15	93

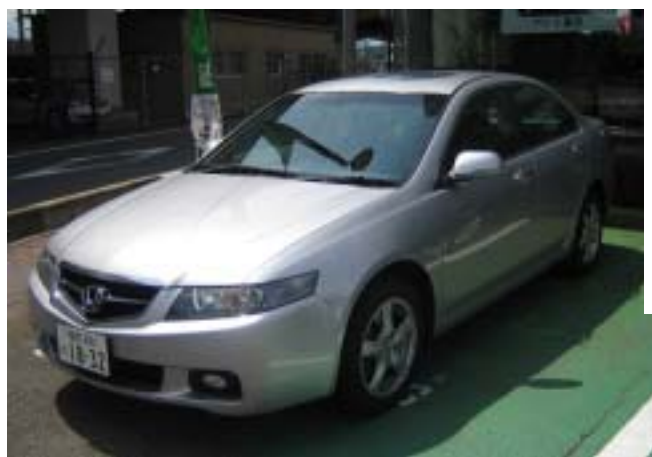
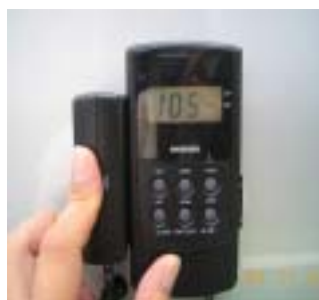
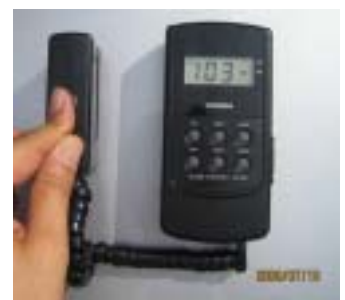
車種	測定日	平均光沢度
アコード	2007.11.12	105
	2009.7.15	103
